BMW
MOTORRAD

Service Information 7731900100

SERVICEAKTION beim nächsten Werkstattaufenthalt **UPDATE** SONDERZUBEHÖR KÜHLERSCHUTZGITTER SCHEUER-SCHUTZ NACHRÜSTEN S 1000 RR (K67), M 1000 RR (K66)

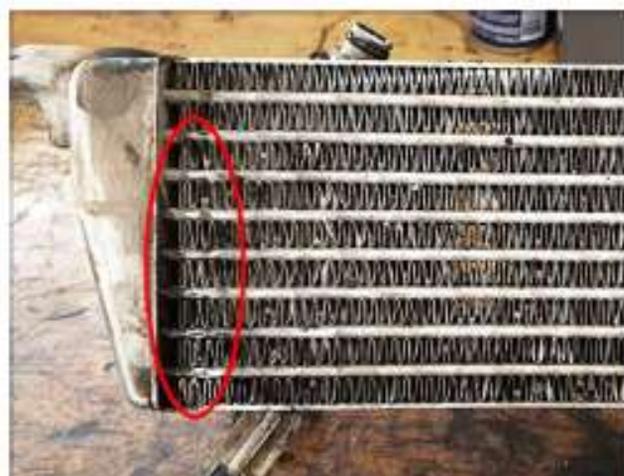
Bei dem Satz Kühlerschutzgitter aus dem Zubehörprogramm von BMW Motorrad kommt es in Einzelfällen zu Scheuerstellen am Ölkühler.

Eine Scheuerstelle ist nur bei den folgenden Modellen möglich:

- S 1000 RR (K67)
- M 1000 RR (K66)

Der Satz Kühlerschutz aus dem Zubehörprogramm von BMW Motorrad darf für die betroffenen Modelle nur noch in Verbindung mit Abstandhaltern verbaut werden.

Hereinkommende Kundenfahrzeuge sind aktiv auf verbaute Kühlerschutzgitter zu überprüfen. Bei betroffenen Fahrzeugen sind die Abstandhalter gemäß der überarbeiteten Reparaturanleitung „77 14 006 – Kühlerschutz einbauen“ (Stand 02.2022) nachzurüsten.
